## MODELOS DE FICHA – ESTRUTURA ARQUITETÔNICA E URBANÍSTICA

01. Município	Ituiutaba
02. Distrito	Ituiutaba
03. Designação	Praça Cônego Ângelo
04. Endereço	Praça cônego Ângelo
05. Propriedade   Situação da Propriedade	Pública
06. Responsável	Prefeitura municipal de Ituiutaba
07. Situação de Ocupação	Pública
08. Análise de Entorno	E composto por ruas asfaltadas, uma igreja, prédios, escolas e comercio

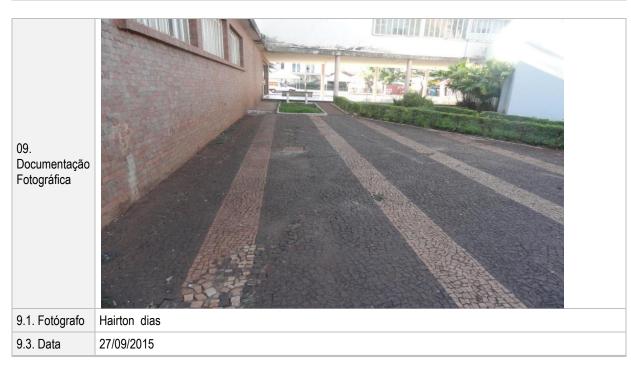
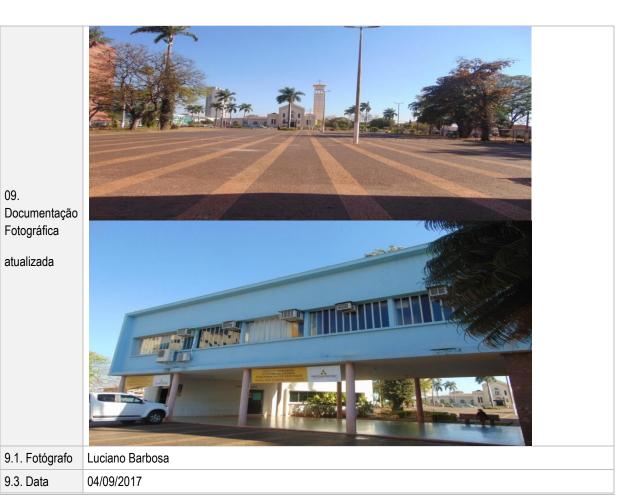
12. Descrição praça retangular, composto com pedras portuguesa, bancos de cimento, árvores jardins, com postes de iluminação numa ponta uma fonte luminosa desativada e de outra o prédio do pode executivo e legislativo municipal

Implantada no centro da cidade de um terreno plano, a praça possui um formado quadrangular. Volumétricamente, a praça apresenta apenas um piso para passeio, mas está contida nela os prédios da câmara dos vereadores, hoje a cede do governo municipal e alguns quiosques de comerciantes. A praça contém um espelho d'água e uma fonte luminosa no mesmo nível do restante.

12.2.2. Sistema Construtivo	A praça não possui sistema estrutural em si, apenas dos prédios que estão inseridos na mesma. Possui bancos contínuos em seu entorno, um espelho d'água com uma fonte luminosa. O piso é de pedra portuguesa composta por faixas paralelas, alternando entre pedras de cores brancas e pretas em sentido longitudinal da mesma. Para alternar o sistema horizontal foi feito um paisagismo com sibipirunas como sistema vertical.

14.Proteção Proposta		1							
15. Estado de Conservação atualizado		Excelente		X	Bom		Regular		Péssimo
16. Fatores de Degradação	Açõe	s do tempo,	chuva	, ven	to, poeira.

17. Medidas de Conservação	Pintu	ra, limpeza							
18. Intervenções	Pintu	ra dos banc	os e co	orreç	ões no pis	0.			
18.1. Intervenção de Restauro e Conservação									
Data ou Período
