MODELOS DE FICHA – ESTRUTURA ARQUITETÔNICA E URBANÍSTICA

01. Município	Ituiutaba
02. Distrito	Ituiutaba
03. Designação	Casa da Cultura
04. Endereço	Avenida 3 n° 240 Centro
05. Propriedade Situação da Propriedade	Pública
06. Responsável	Fundação Cultural de Ituiutaba
07. Situação de Ocupação	Pública
08. Análise de Entorno	E composto por ruas asfaltadas, um hospital público, casas particulares e uma escola de inglês.
09. Documentação Fotográfica

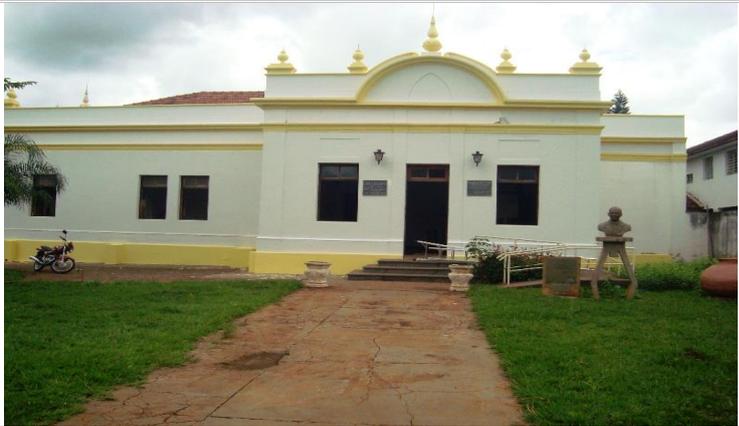
9.1. Fotógrafo	Hairton dias
9.3. Data	23/09/2013

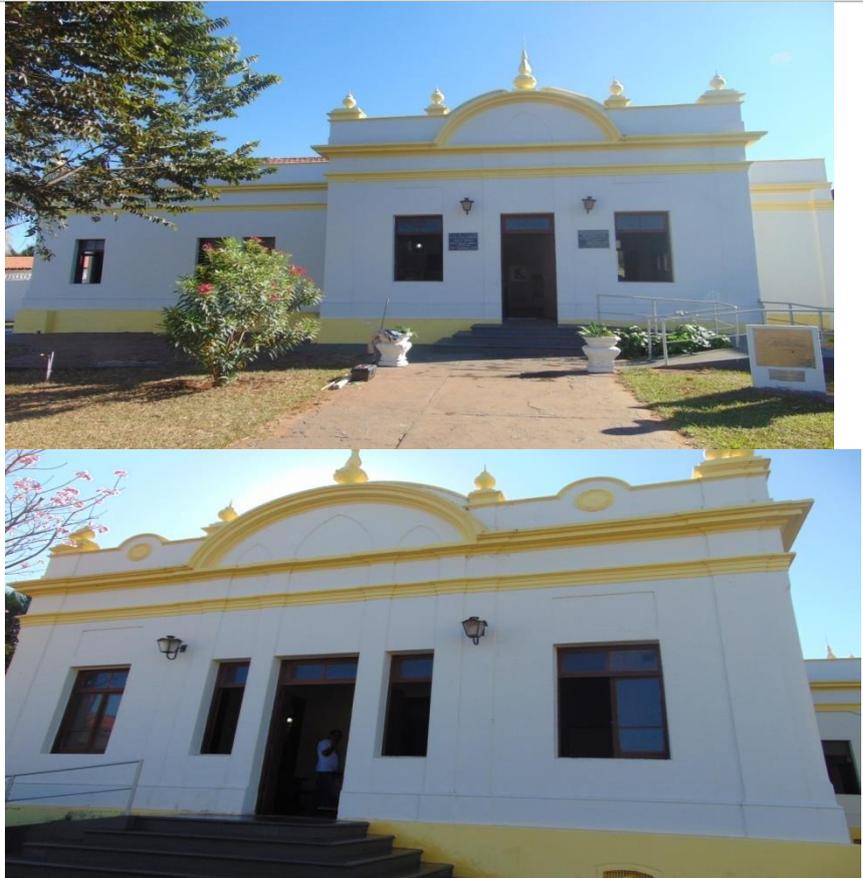
09. Documentação Fotográfica atualizada

12. Descrição e um prédio de de estilo colonial eclético , composto de pisos de madeira corrida , portas e janelas de madeira , com 7 comodos e 2 banheiros , cercado de jardim com gramado , calcadas de cimento e pedra

14. Proteção Proposta								
15. Estado de Conservação	<input type="checkbox"/>	Excelente	<input checked="" type="checkbox"/>	Bom	<input type="checkbox"/>	Regular	<input type="checkbox"/>	Péssimo
14. Proteção Proposta								
15. Estado de Conservação	<input checked="" type="checkbox"/>	Excelente	<input type="checkbox"/>	Bom	<input type="checkbox"/>	Regular	<input type="checkbox"/>	Péssimo

16. Fatores de Degradação	Ações do tempo, chuva, vento, poeira
17. Medidas de Conservação	Pintura, limpeza

18. Intervenções	Pintura e telhado
18.1. Intervenção de Restauro e Conservação	Pintura e telhado
Data ou Período	1996 ,2007 ,
18.2. Intervenção de Adequação	
Data ou Período	
18.3. Intervenção Descaracterizante	
Data ou Período	
18. Intervenções atualizada	Pintura e telhado
18.1. Intervenção de Restauro e Conservação	Pintura e telhado
Data ou Período	2016 e 2017 ,
18.2. Intervenção de Adequação	
Data ou Período	
18.3. Intervenção Descaracterizante	
Data ou Período
