Estruturas Arquitetônicas e Urbanísticas

3. Designação: **CASA DE OLEGÁRIO MACIEL**

DSD-Cpm/bi 65(A)

4. Endereço: Avenida Getúlio Vargas, 78.

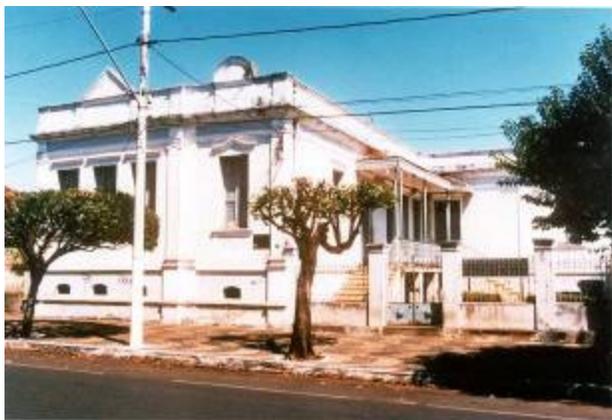
9. Documentação Fotográfica:

12. Descrição: Edificação residencial em estilo eclético, datada da década de 1910. Constitui-se de exemplar arquitetônico edificado em plena fase do ecletismo local, expressando algumas características deste estilo em sua concepção formal arquitetônica, ao mesmo tempo em que apresenta concepção técnica advinda da tradição colonial. Implanta-se na testada do lote, elevando-se do nível da via pública por porão alto com óculos para ventilação vedados em gradil de ferro. O partido adotado desenvolve-se em forma de “L”, varanda na lateral esquerda por onde se faz o acesso principal. A solução em planta traz dois corpos distintos funcionalmente: o principal disposto longitudinalmente e na parte frontal do terreno corresponde ao social e íntimo, e o secundário destinado a serviços volume perpendicular ao primeiro. A cobertura faz-se através de seis águas, telhas cerâmicas tipo francesa sobre engradamento em madeira, semi ocultada por platibanda cheia em alvenaria, pronunciada na parte frontal e através de cimalthas na lateral esquerda e parte dos fundos. A cobertura da varanda lateral faz-se também em telhas francesas apresentando como detalhe ornamental lambrequim forjado em metal. A fachada principal ordena-se em dois painéis, delimitados por simulação de pilastras, tendo sido adotada a ordem jônica estilizada. O painel maior pela lateral esquerda compõe-se pela ordenação de três vãos em vergas retas emoldurados em relevo de massa e o painel contíguo por um único vão em retas sobre vergas alteada em triângulo. Relevos em massa compondo pequenos quadros encontram-se dispostos no parapeito dos vãos e na platibanda, diferenciada do pano de fachada por cimaltha corrida em massa. Ao centro de ambos os painéis e acima do nível da platibanda, ocorre frontão triangular (esquerda) e semicircular (direita) que fazem o coroamento da platibanda. Os vãos principais portas e janelas mostram enquadramento em relevo de massa e vedação em almofadas. Internamente conserva ainda grande parte de seus revestimentos e elementos originais tais como: piso em tabuado corrido (social e íntimo) e ladrilho hidráulico sobre barrotes (nos serviços e varanda) que será retirado até o fim do ano. Forro em saia-e-camisa e friso de madeira, encaixe macho-e-fêmea, ambos contando com aba, cimaltha e friso vazado para ventilação; vedações e ferragens das portas; e peças sanitárias.

16. Análise do Estado de Conservação: O imóvel passa por recuperação total.

18. Medidas de Conservação: manutenção do imóvel após a recuperação.
