Estruturas Arquitetônicas e Urbanísticas

1. Município: PATOS DE MINAS – CIDADE DE PATOS DE MINAS

3. Designação: **FÓRUM OLYMPIO BORGES**

**DSD-Cpm/bi 72(A)**

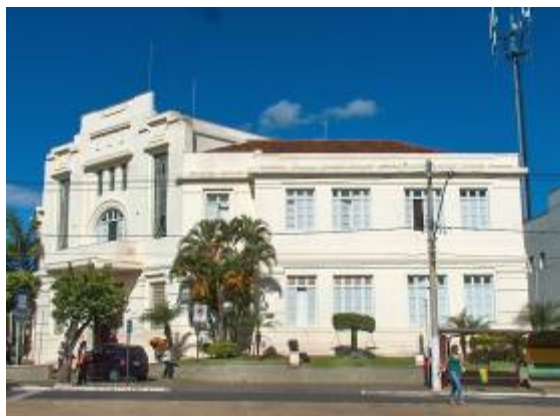
9. Documentação Fotográfica:

12. Descrição: Projetado por Luís Signorelli e Raffaello Berti, o prédio é a mais importante amostragem da arquitetura Art-Déco em Patos de Minas. Possui dois pavimentos, fundação estruturada com embasamento alto em concreto, evidenciando os alicerces. Recuado dos alinhamentos, o edifício apresenta uma planta de forma geométrica singular, que se destaca pela situação do lote na esquina, e pela vista ampla na Avenida Getúlio Vargas. Possui três fachadas principais, sendo duas laterais simétricas, e a central, na transversal, enquadrada por contrafortes em massa, entrada principal protegida por marquise com balcão sacada, frontispício elevado acima da linha da cumeeira central, formando a platibanda do corpo principal. O acesso principal é por meio de escada em mármore branco, sob marquise e balcão, chegando ao saguão que distribui a circulação, tanto para os corredores, central e laterais, como para a escada monumental que conduz ao segundo pavimento, também em mármore branco, onde fica o salão do júri. A fachada central possui cornijas em frisos na parte superior e nas laterais do frontispício, modenaturas decorativas com ressaltos em massa, funcionando como beirais, cimalkhas superiores sobre cornijas verticais em massa trabalhada artisticamente e platibanda, com elementos centrais decorativos em alto relevo. As fachadas laterais apresentam platibanda menor com ressalto na parte superior e cimalkhas decorativas demarcando o enquadramento entre o primeiro e o segundo pavimento. Dois painéis verticais em vidro decorado (colorido) sobressaem-se das laterais do segundo pavimento, em combinação com três seteiras verticais em vidro decorado encimado a porta externa do saguão superior, que apresenta-se em arco plano, enquadrado por cimalkhas de massa, estrutura de madeira, vedação externa em vidro liso, internamente almofadas, quatro folhas de abrir articuladas duas a duas por meio de cremona, seis divisões, com bandeiras e laterais fixas, ladeadas por duas arandelas nas paredes, balcão sacado sobre marquise que protege a entrada principal no primeiro pavimento. Duas janelas de madeiras foram substituídas por dois basculantes de vidro martelado, descaracterizando a ordem estabelecida pelo conjunto. O partido arquitetônico adotado apresenta a parte central um pouco recuada em relação às laterais, a porta principal com duas folhas de correr, de ferro batido, elementos geométricos decorativos, fechada na parte inferior em chapa de ferro lisa, pintada a esmalte, com friso decorativo, e nas laterais, bancos de alvenaria rombuda destacam o acesso pela escada. Todos os panos de alvenaria são marcados por frisos em baixo relevo, que em conjunto com as cimalkhas e modenaturas dão uma sensação de movimento. As janelas são destacadas por pequenos ressaltos em massa, enquadramento em madeira, folhas de abrir com variadas divisões, tendo vedação de vidro liso externamente e almofadas de madeira internamente, bandeiras de vidro fixa, podendo as janelas apresentarem-se com duas, três, quatro ou cinco folhas, correspondendo-se umas às outras em cada pavimento.

16. Análise do Estado de Conservação: O edifício está em bom estado de conservação. Passou por ampla recuperação em 2001.

17. Fatores de Degradação: Existem problemas pontuais de infiltração na cobertura. As infiltrações começam a deteriorar elementos de forros e pinturas de paredes e lajes.

18. Medidas de Conservação: a manutenção é feita com regularidade, mas a possibilidade de construção de um novo prédio é fator de preocupação pois tal situação inibe medidas conservativas e de manutenção.

19. Intervenções: Recuperação total com retrofit em 2001. Substituição de janelas por similares, recuperação total da cobertura (colocação de subcobertura), Novo sistema elétrico e lógico, adaptação e modernização de sanitários e instalações logísticas, repintura total.
